УДК 624.046

### К ВОПРОСУ ВЛИЯНИЯ КОРРОЗИОННЫХ ПОВРЕЖДЕНИЙ НА НЕСУЩУЮ СПОСОБНОСТЬ СТРОПИЛЬНЫХ ФЕРМ ТИПА «МОЛОДЕЧНО»

Ю.С. Белова, Л.И. Жукова, Д.А. Кузьмин, Е.В. Тишков  
Сибирский государственный автомобильно-дорожный университет (СибАДИ), Россия, г. Омск

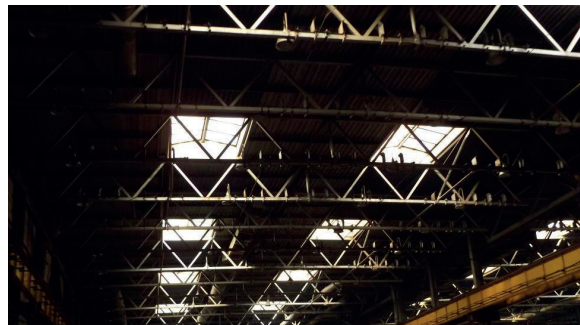
а)

Рисунок 1 – Стропильная ферма из профильных труб: а – общий вид на ферму; б – коррозионные повреждения элементов фермы

Стропильные фермы разработаны по типу серии 1.460-3-14/90. Пролет фермы 24 м, высота 1,8 м. Высота до низа стропильных ферм составляет 11 м. Шаг ферм 4 м. Масса фермы составляет 1408 кг. Сечения стержней фермы выполнены в виде прямоугольных и квадратных труб. Внешний вид фермы представлен на рис. 1а, 1б.

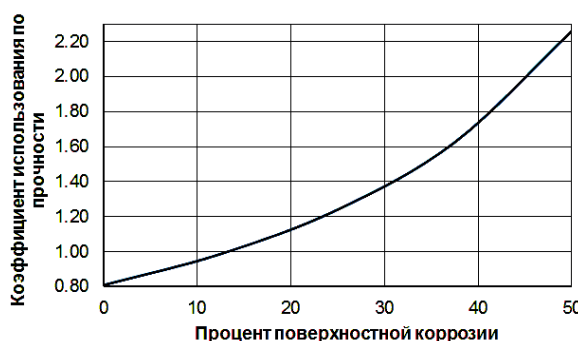
Рисунок 5 – Зависимость коэффициента использования по прочности нижнего пояса от степени коррозионных повреждений

В расчетах проанализировано влияние коррозии сечения на прочность элементов, местную устойчивость их стенки, а также гибкость нижнего пояса. Поскольку верхний пояс фермы раскреплен по всей длине диском перекрытия, общая устойчивость и гибкость верхнего пояса не рассматривались. Результаты расчетов приведены на рисунках 3-5. При расчете прочности верхнего пояса рассмотрено два типа сечения: полное и редуцированное.

2. Текущая на момент обследования степень коррозии элементов достигает 0.5 мм, что соответствует 10% для верхнего пояса и 12% для нижнего пояса. Согласно графикам несущая способность фермы находится на пределе, и запас составляет всего около 1% по прочности нижнего пояса.
